Asbestinventarisatetest

Dumortierlaan 106/33, 8300 Knokke-Heist

Attestnummer : 20230831-000366.000

Uitgegeven op : 31.08.2023

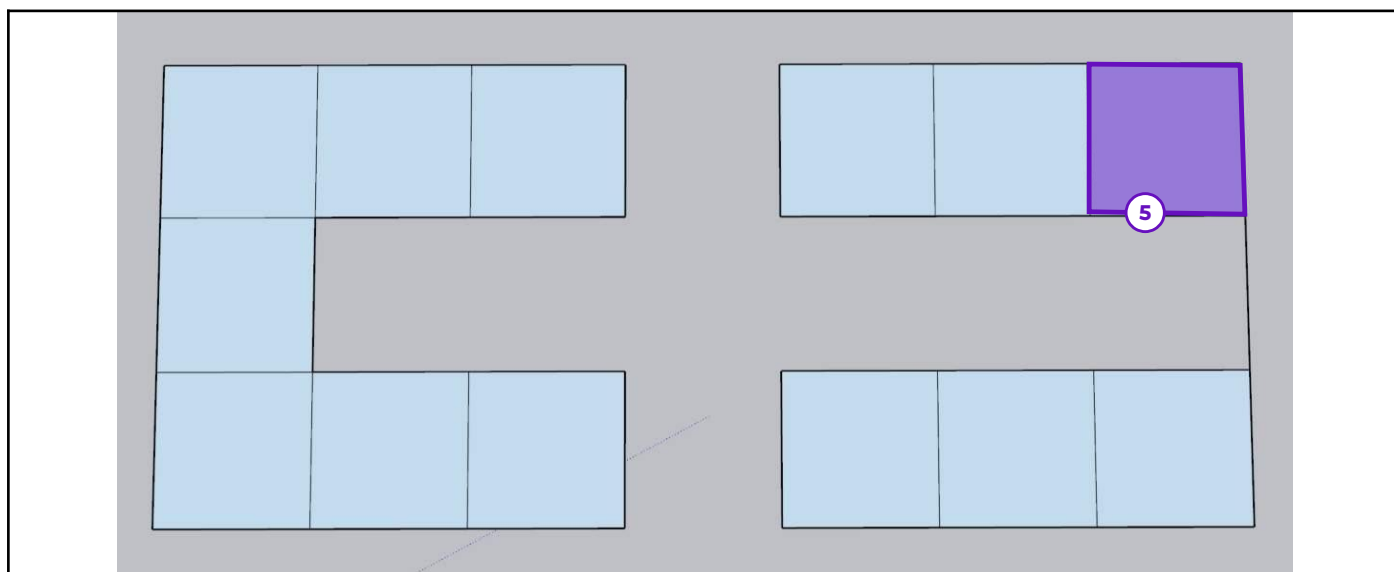
Plan 1.1: A1 - Bergingen

Beschrijving	Type	Actie
5. TCR onderzocht: Privatieve berging	Advies	-

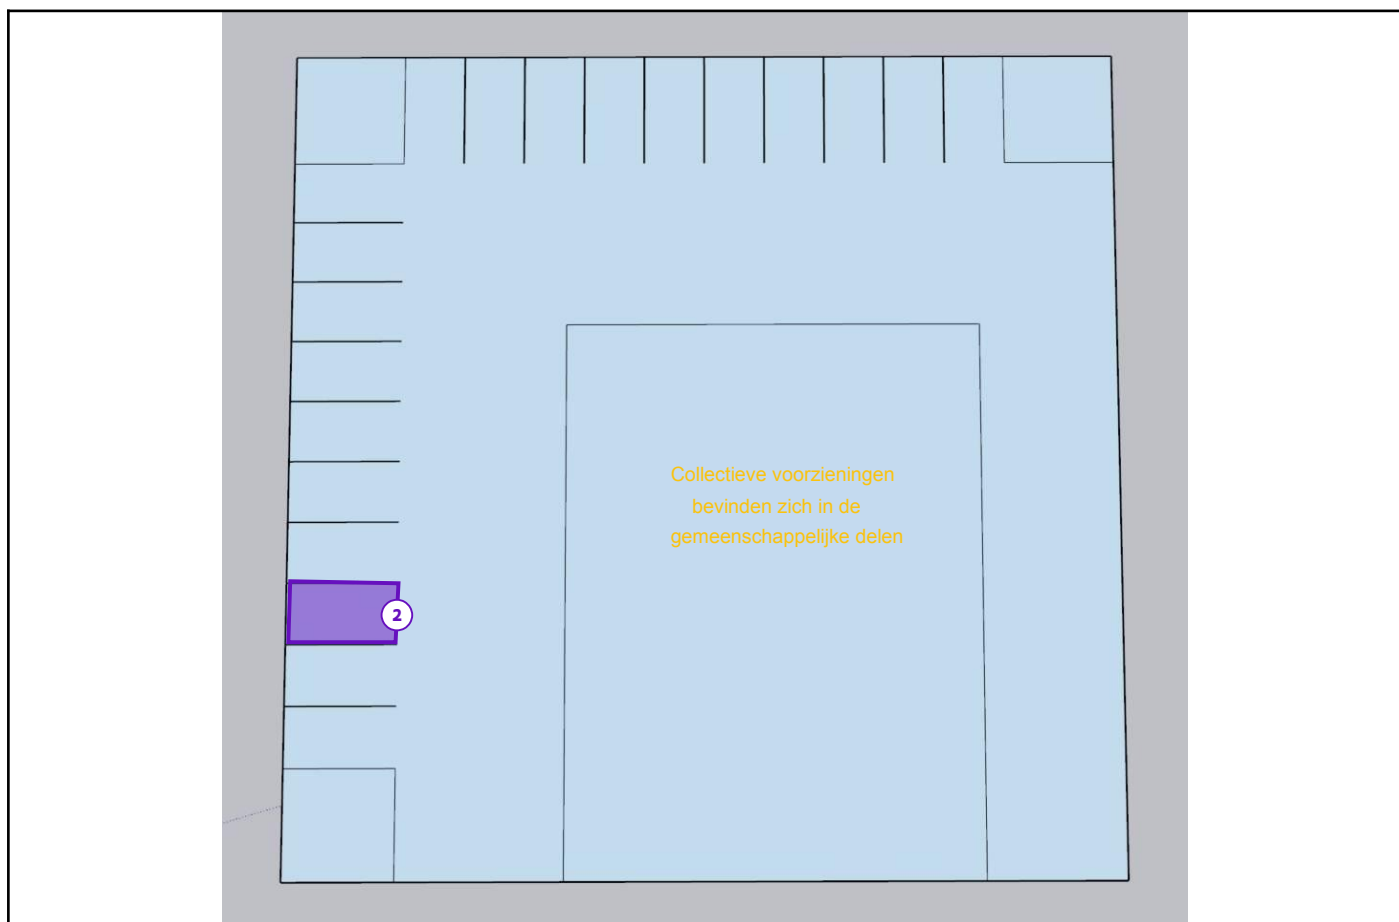
Plan 1.2: A1 - Ondergrondse parking

Beschrijving	Type	Actie
2. TCR onderzocht: Privatieve staanplaats	Advies	-
3. Collectieve CV- en SWW-voorzieningen	Advies	-

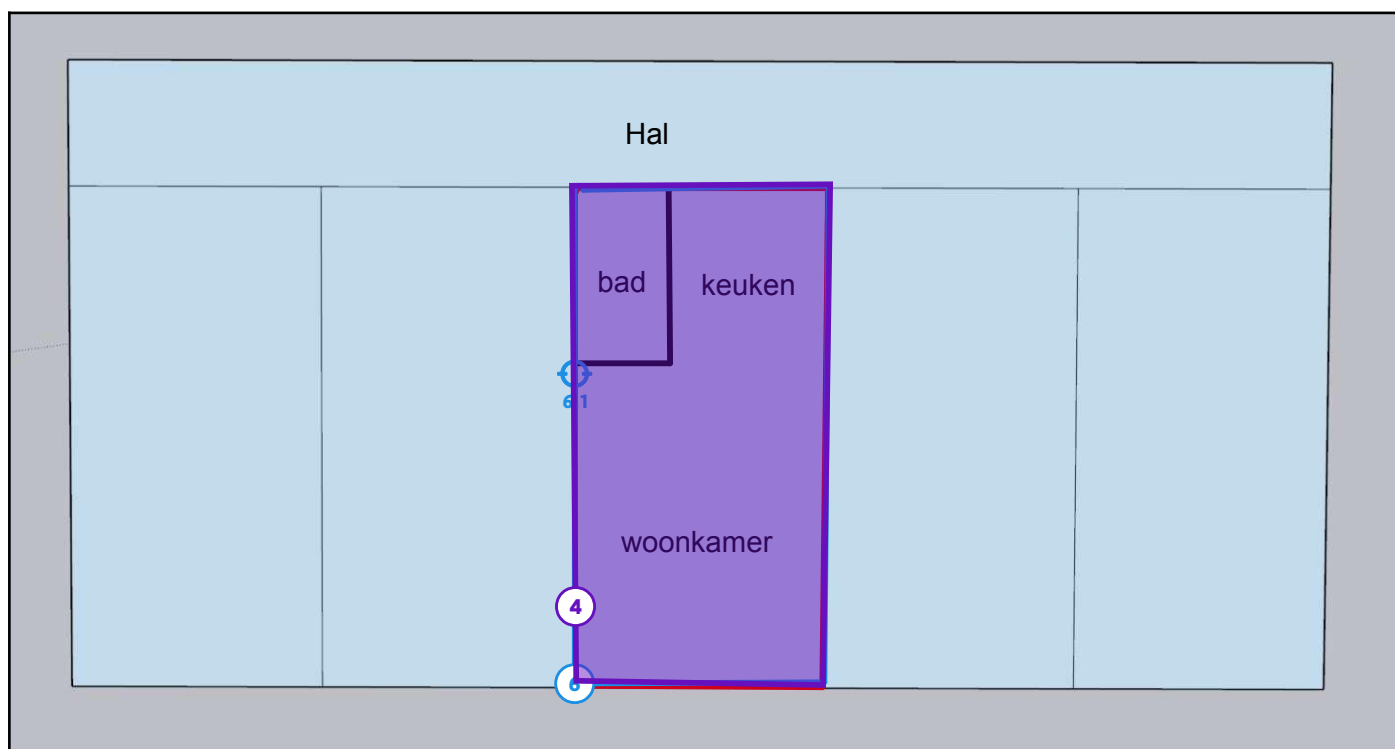
Plan 1.3: A1 - V3

Beschrijving	Type	Actie
4. Plafond afgewerkt in voorzetpanelen	Advies	-
6. Pleisterwerk binnenmuren	Geen asbest	-
6.1 Code: A1-1.1	Puntmonster	-

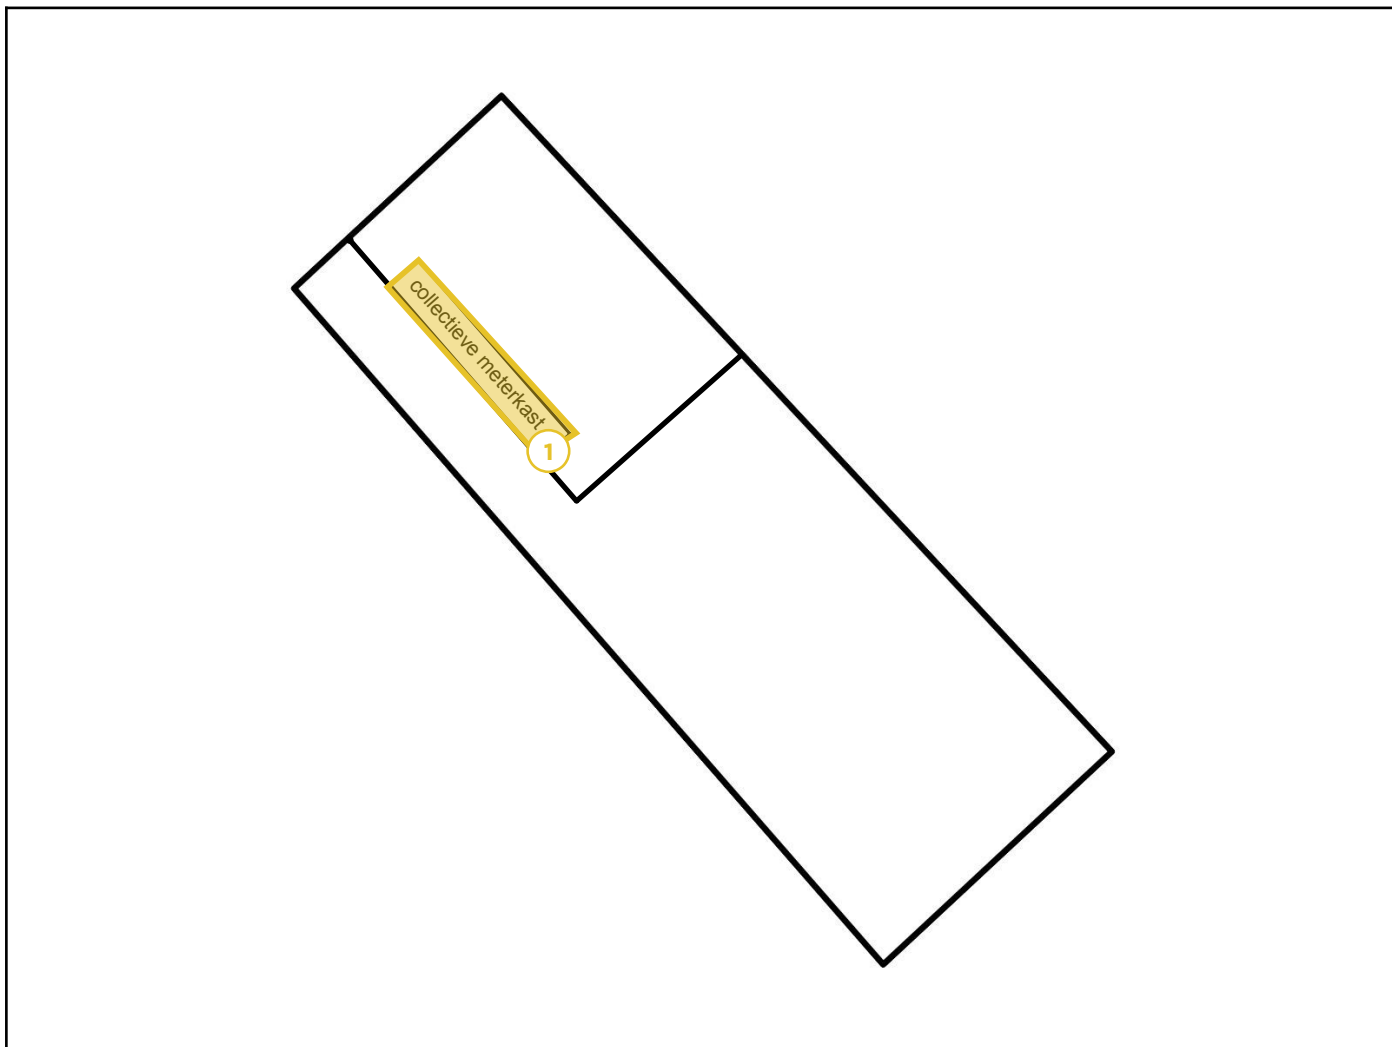
Plan 1.4: A1 - GLV

Beschrijving	Type	Actie
1. Elektrischekast met Bakeliet toepassingen	Asbestmateriaal	Zorgvuldig beheren

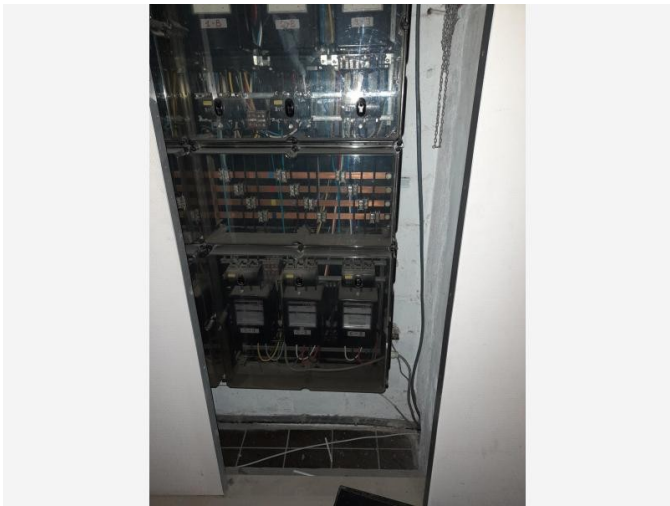
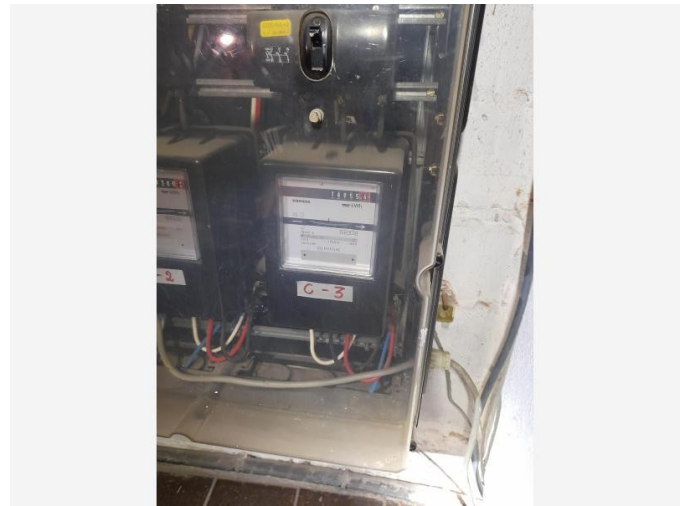
Het asbestmateriaal valt onder de mijlpaal van 2040.

Eindbeoordeling materiaalrisico	Zeer laag materiaalrisico en/of zeer lage kans op vezelvrijgave
Opmerking	De toepassing vertoont weinig tot geen verwerking en bevindt zich in een afgesloten kunststof kast.

Gebondenheid	Categorie 1: hechtgebonden in oorsprong
Asbestsoort (vezeltype)	Crocidoliet aanwezig
Asbestconcentratie	Laag (< 50%)
Afschermingsgraad van het gehele materiaal	Stootvaste afscherming of omkasting
Toestand van het materiaal	Onbeschadigd, niet verweerd

Beschrijving	Elektriciteitskast met Bakeliet toepassingen
Omgeving	Binnen
Primaire drager	Communicatie en elektrische infrastructuur en uitrusting
Asbestmateriaal	Plaat, paneel, tablet - Type Bakeliet
Bindmiddel van asbestmateriaal	Kunststof of -hars
Gebondenheid op basis van bindmiddel	Hecht
Hoeveelheid (oppervlakte - dikte - aantal)	<ul style="list-style-type: none">• 0,50 m² - 0,50 cm - 1 stuk
Totaal volume	0,003 m ³
Eenvoudig bereikbaar	Ja
Bevestigingswijze	<ul style="list-style-type: none">• Geschroefd
Identificatiemethode	Vaststelling zonder monsternamen
Destructieve handeling voor identificatie	Nee
Opmerking	In de wandkast van het gelijkvloers bevinden zich alle meters/tellers, waaronder de privatieve elektriciteitskast van het appartement waarin zich enkele toepassingen in asbestverdacht bakeliet bevinden.

- Zorg voor een veilig beheer. Vermijd het beschadigen van het asbestmateriaal. Controleer de toestand jaarlijks op wijzigingen.

- Eenvoudige handelingen: mag via doe-het-zelf of door werknemer(s) met opleidingsattest eenvoudige handelingen
Deze toepassing kan door een aannemer die over een opleidingsattest 'eenvoudige handelingen' beschikt of door een particulier (doe-het-zelf), verwijderd worden indien er geen verhoogd risico op vrijgave van asbestvezels (max. concentratie $0,01 \text{ vezels/cm}^3$ - CODEX Art. VI.3-54) ontstaat en de toepassing voorafgaand wordt gefixeerd/bevochtigd; de individuele elementen zonder machinale werktuigen en zonder breken of gooien één voor één losgemaakt worden; en ten slotte in gesloten verpakking weggevoerd worden naar een erkend afvalpunt (recyclagepark).

In de zone mogen geen derden en/of minderjarigen aanwezig zijn en moet elke betrokken persoon steeds gepaste persoonlijke beschermingsmiddelen (P3-gelaatsmasker + handschoenen) dragen.

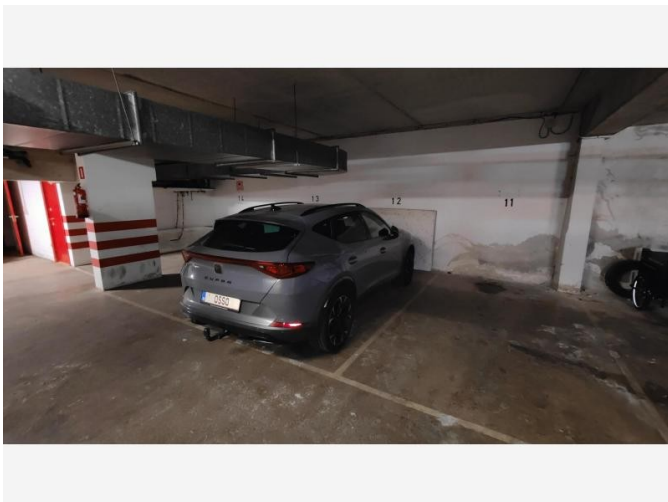
Er werden geen asbestverdachte materialen in, op of rondom deze constructie aangetroffen/geïnterpreteerd.

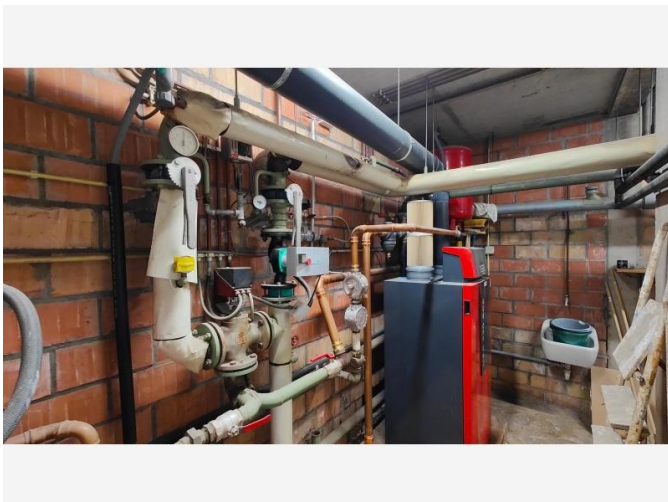
Sanitair Warm Water en Centrale Verwarming wordt voorzien via collectieve gebouwgebonden installaties. Het onderzoek van deze inspecties valt buiten de scope van dit attest.

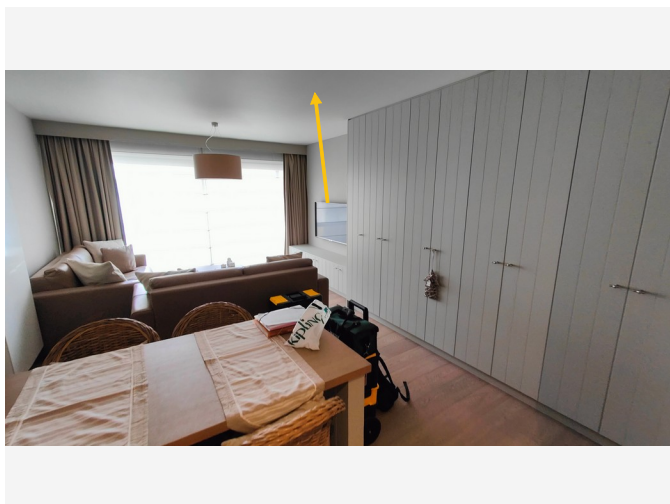
De plafonds werden afgewerkt in voorzetpanelen.

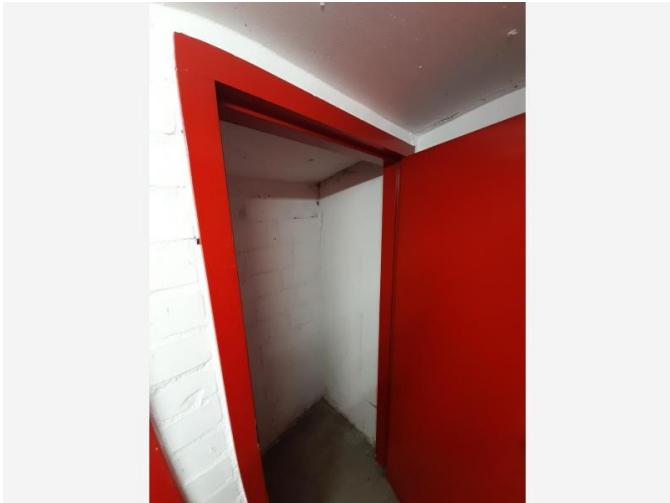
Er werden geen asbestverdachte materialen in, op of rondom deze constructie aangetroffen/geïnteriseerd.

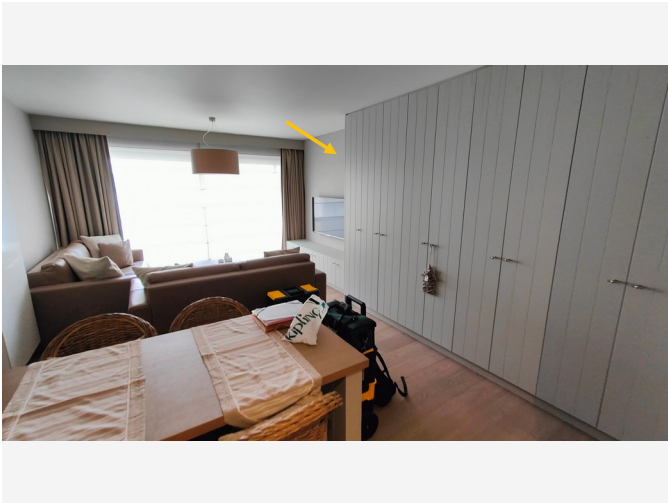
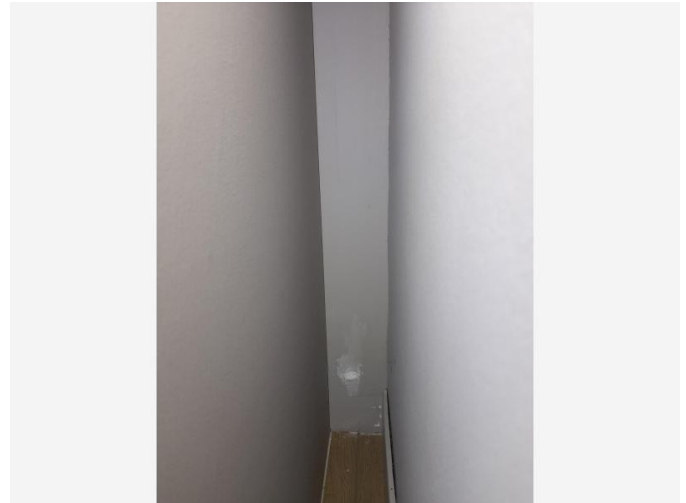
Fiche 6: Pleisterwerk binnenmuren

Geen asbest

#	Type	Referentie	Resultaat
6.1	Puntmonster	A1-1.1	Geen asbest

Beschrijving	Pleisterwerk binnenmuren
Omgeving	Binnen
Primaire drager	Binnenwand
Bindmiddel van materiaal	Gips - kalk

Gebondenheid op basis van bindmiddel	Niet-hechtgebonden
Hoeveelheid (oppervlakte - dikte - aantal)	• 72,00 m ² - 1,00 cm - 1 stuk
Totaal volume	0,72 m ³
Identificatiemethode	Vaststelling met monstername
Destructieve handeling voor identificatie	Nee
Opmerking	Binnenwandafwerking bestaande uit gips-kalk-mortel (pleisterwerk) onderworpen aan een verplichte monstername, aanwezig in verschillende ruimtes. Het inspectieprotocol schrijft voor om een representatief aantal monsters te nemen van de binnenwanden van volgende ruimtes: individuele ruimte, natte ruimte, stookplaats en trappenhal (indien aanwezig en van toepassing).
