Asbestinventarisatetest

Planetariumlaan 15, 2610 Antwerpen

Attestnummer : 20230815-000063.001

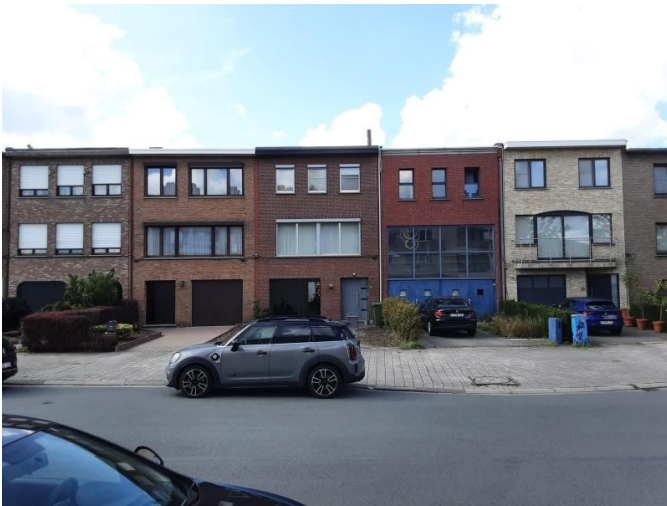
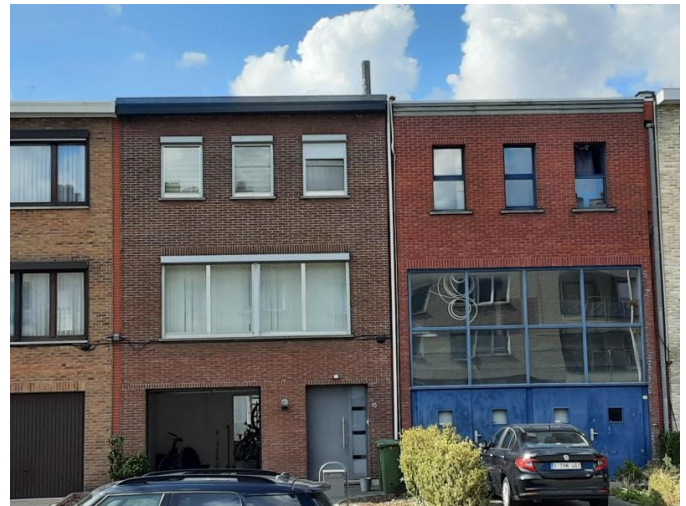
Overzichtsfoto

Detailfoto

Het asbestmateriaal valt onder de mijlpaal van 2034.

Verwijderen

Eindbeoordeling materiaalrisico	Laag materiaalrisico en/of verlaagde kans op vezelvrijgave
---------------------------------	------------------------------------------------------------

Gebondenheid	Categorie 1: hechtgebonden in oorsprong
Asbestsoort (vezeltype)	Crocidoliet aanwezig
Asbestconcentratie	Laag (< 50%)
Afschermingsgraad van het gehele materiaal	Geheel of deels vrij aan de buitenlucht
Toestand van het materiaal	Onbeschadigd, niet verweerd

Beschrijving	Schoorsteen
Omgeving	Buiten
Primaire drager	Plat dak
Asbestmateriaal	Rookgaskanaal
Bindmiddel van asbestmateriaal	Cement
Gebondenheid op basis van bindmiddel	Hecht
Hoeveelheid (lengte - omtrek - dikte - aantal)	<ul style="list-style-type: none">• 1,50 m - 30,00 cm - 1,00 cm - 1 stuk
Totaal volume	0,005 m ³
Eenvoudig bereikbaar	Ja
Bevestigingswijze	<ul style="list-style-type: none">• Verlijmd, ingegoten, versmeerd
Identificatiemethode	Vaststelling zonder monsternamen

- Zorg voor een veilig beheer. Vermijd het beschadigen van het asbestmateriaal. Controleer de toestand jaarlijks op wijzigingen.

- Eenvoudige handelingen: enkel door erkend asbestverwijderaar
Om dit te verwijderen zal er kap- en/of breekwerk aan te pas komen waarbij asbestvezels kunnen vrijkomen. Laat dit dus best doen door een erkend asbestverwijderaar.

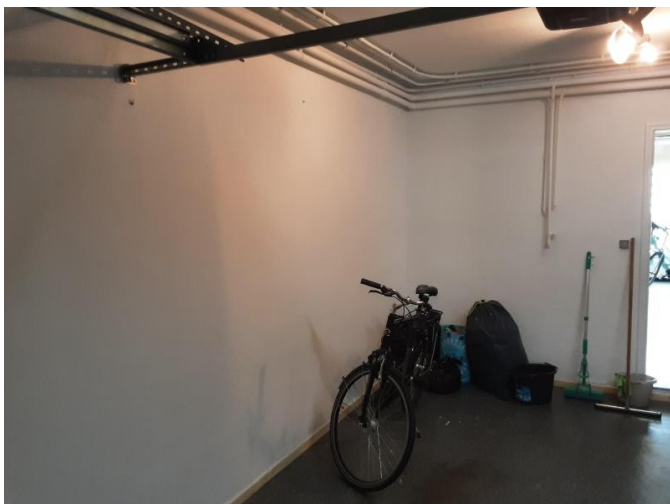
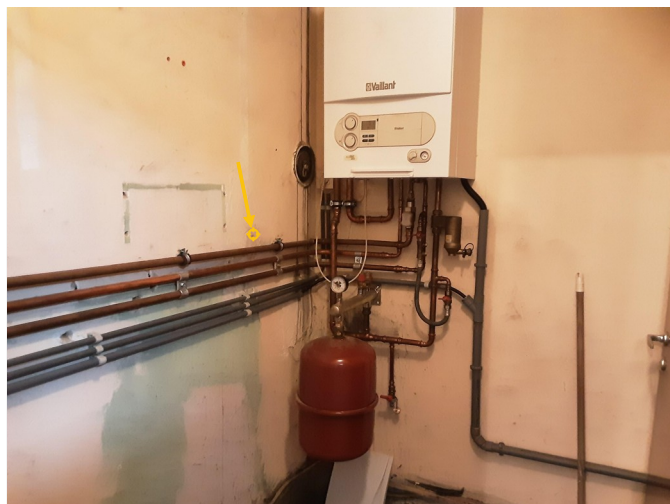
Fiche 3: Pleisterwerk muur

Overzichtsfoto

Detailfoto

Geen asbest

#	Type	Referentie	Resultaat
3.1	Mengmonster	Mm1	Geen asbest

Beschrijving	Pleisterwerk muur
Omgeving	Binnen
Primaire drager	Binnenwand

Bindmiddel van materiaal	Gips - kalk
Gebondenheid op basis van bindmiddel	Niet-hechtgebonden
Hoeveelheid (oppervlakte - dikte - aantal)	• 1,00 m ² - 1,00 cm - 1 stuk
Totaal volume	0,01 m ³
Identificatiemethode	Vaststelling met monstername
Destructieve handeling voor identificatie	Nee
